Super dag hos Viggo Kristensen den 29. oktober 2011

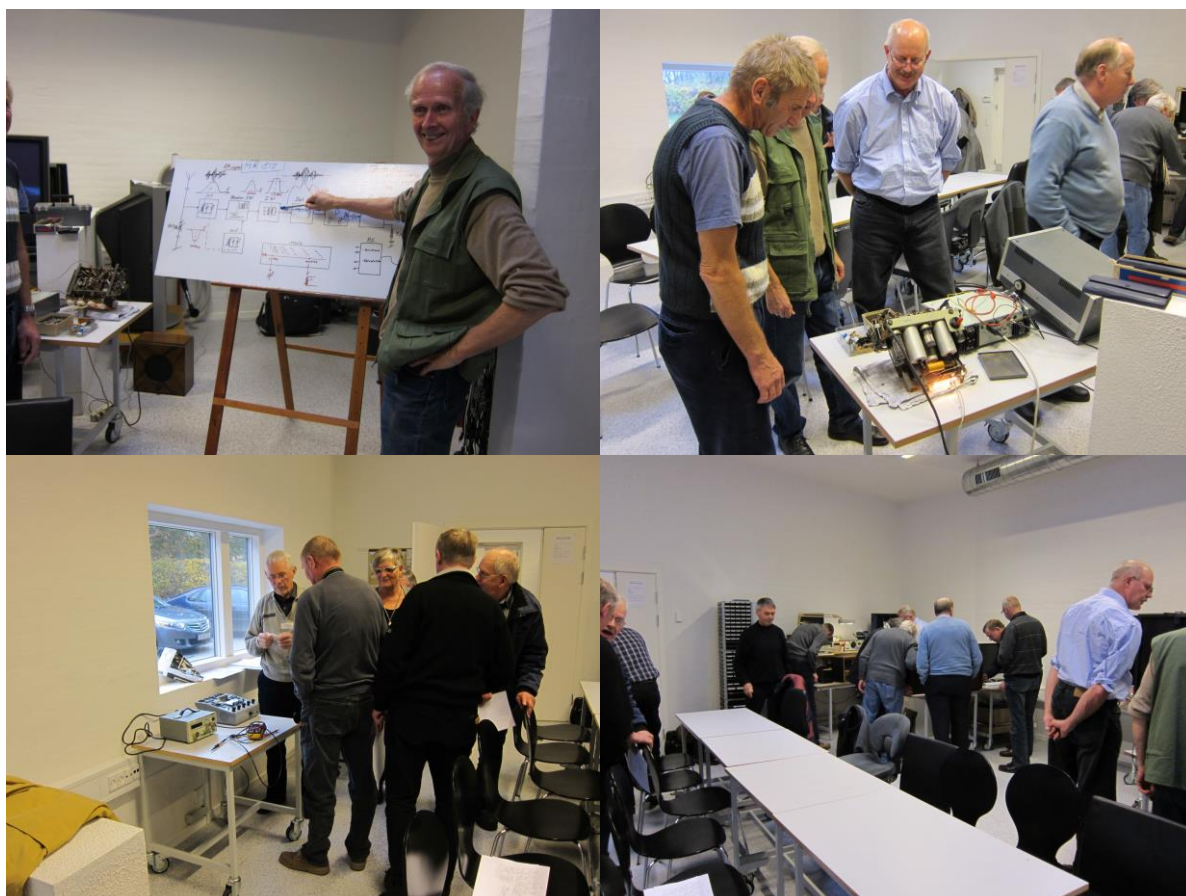
I medens havde Bjarne gjort reparationslokalet klart. Vi sad 20 medlemmer foran tavlen hvor Bjarne gennemgik et diagram over en super. Første trin er til afstemning og blanding. Andet trin er en oscillator der afstemmes sammen med første trin således at der ved blanding opstår en mellemfrekvens. Den forstærkes og detekteres. LF signalet forstærkes og sendes i ud en højttaler. Fordelen ved en super er stor selektivitet og muligheden for forstærkning af HF signalet før detektering.

Bjarne havde klargjort en B&O Mini 48 til demonstration og trimning med en svipgenerator og et oscilloskop. Først kom nogle gode råd om fejlfinding. Er radioen tavs er fejlen højst sandsynlig i strømforsyningen. Er den ok kan det være en god ide at se efter eventuelle kondensatorer fra anode til gitter. Går der en læk strøm skal der ikke meget til for at røret bliver helt tavst/overstyret. Man kan lige så godt skifte dem med det samme. Der kan også være problemer med kondensatorerne i MF dåserne.

Så skulle superen trimmes. Skalaen stille på en passende frekvens f.eks. 1,2 MHz. Svinggeneratoren stilles på samme frekvens. Er afstemningen i orden fremkommer en fin kurve på oscilloskopet. Er den ikke ok kan man trimme spolekernen i afstemningsspolen. Dernæst stiller man ind på en lavere frekvens f.eks 600 KHz. Er kurven ikke ok stiller man ind på trimmekondensatoren i afstemningskredsen. Det hele gentages indtil kurven er ok i begge indstillinger. Herefter kan man se på Mellemfrekvensen. Der skal være en fin kurve med signalet i bunden. Kurven kan forbedres ved at dreje på MF dåsernes spolekerner.

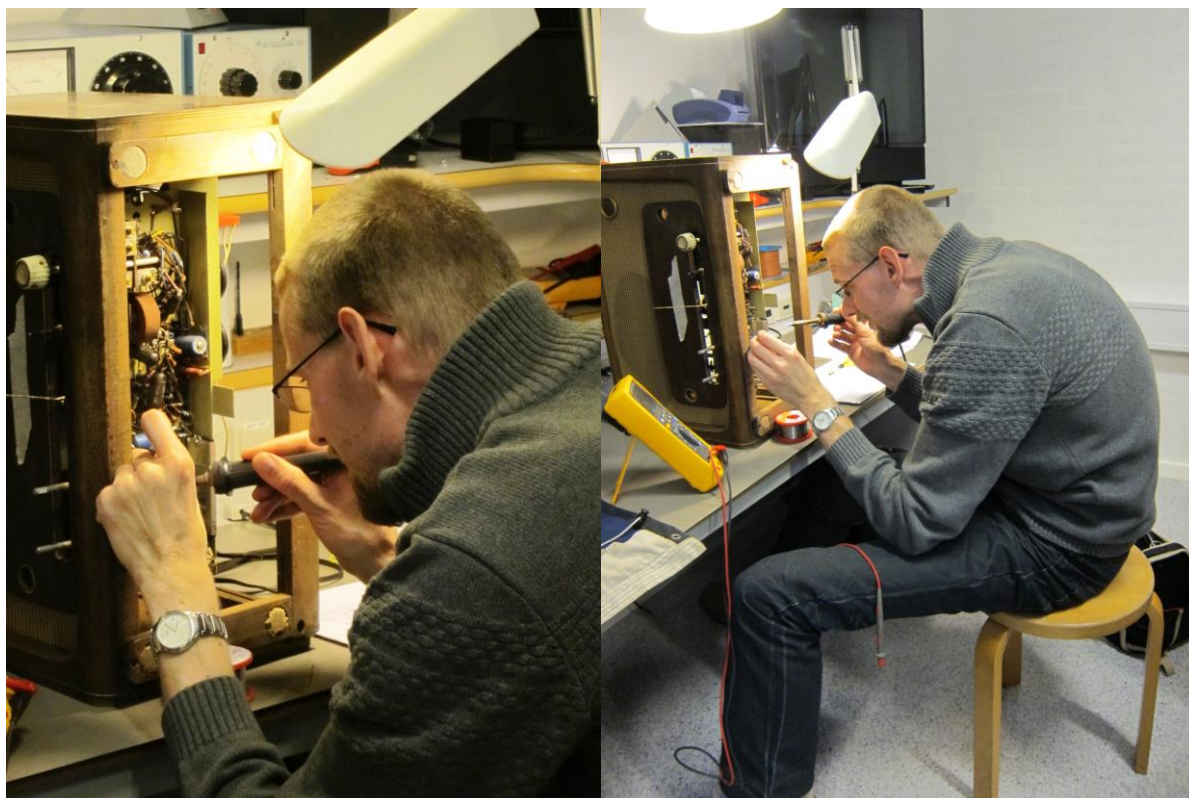
Bjarne foreslog at vi begyndte med at teste vores rør. Til det formål var der flere rørprøvere. Herefter blev der sat strøm til apparaterne (3) og Bjarne, Per Hundebøl og Kim Jensen fik travlt med at hjælpe til med at få radioerne til at virke. Imedens fik alle en god snak, så god at det var svært at høre noget i højtalerne.

Jeg havde en TOR Ultra Super U56 fra 1935 med. Hjemme havde jeg gjort den pæn og repareret strømforsyningen. Nu skulle lyden forbedres. Et skift af en kondensator mellem gitter og anode hjalp, og en motionering af bølgeomskifteren hjalp også. Herefter blev radioen trimmet til en fin MF kurve fremkom.
